**П Р И К А З**

О внесении изменений в приказ управления Ставропольского края по сохранению и государственной охране объектов культурного наследия от 27.06.2018 № 186 «Об утверждении охранного обязательства собственника или иного законного владельца объекта культурного наследия федерального значения «Подворье Карповых, где Лермонтов Михаил Юрьевич провел последнюю ночь перед дуэлью», 1841 г., расположенного по адресу: Ставропольский край, г. Железноводск, ул. Семашко, 9/11»

**ОХРАННОЕ ОБЯЗАТЕЛЬСТВО  
СОБСТВЕННИКА ИЛИ ИНОГО ЗАКОННОГО ВЛАДЕЛЬЦА  
объекта культурного наследия, включенного в единый государственный реестр  
объектов культурного наследия (памятников истории и культуры)  
народов Российской Федерации  
«Подворье Карповых, где Лермонтов Михаил Юрьевич  
провел последнюю ночь перед дуэлью», 1841 г.**

Материалы фотофиксации объекта культурного наследия федерального значения  
«Подворье Карповых, где Лермонтов Михаил Юрьевич провел последнюю ночь  
перед дуэлью», 1841 г., расположенного по адресу: Ставропольский край,  
г. Железноводск, ул. Семашко, 9/11.

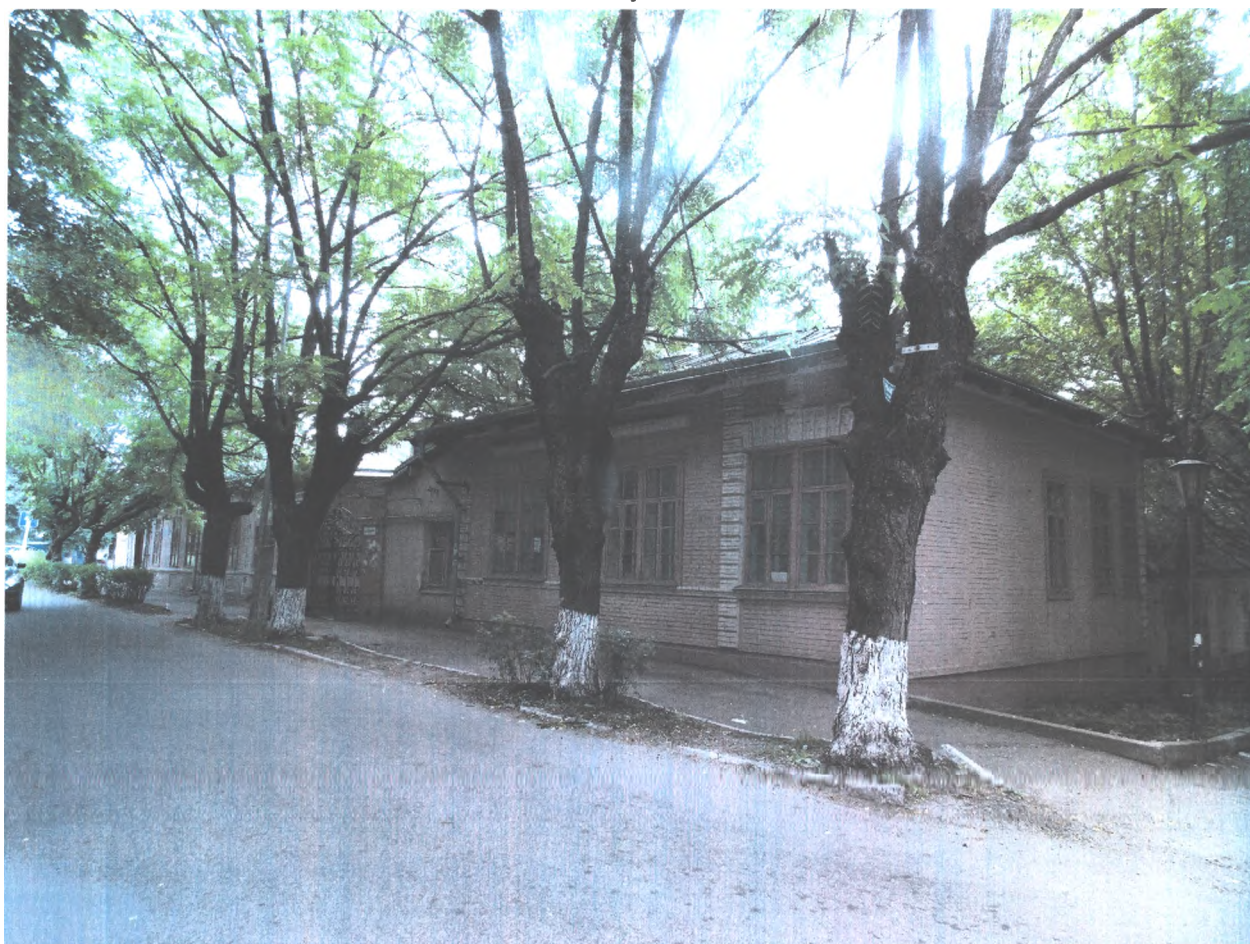
Фото 1. Объект культурного наследия федерального значения  
«Подворье Карповых, где Лермонтов Михаил Юрьевич провел последнюю ночь  
перед дуэлью», 1841 г., Ставропольский край, г. Железноводск, ул. Семашко, 9/11.  
Общий вид с ул. Семашко (литеры В, Г).

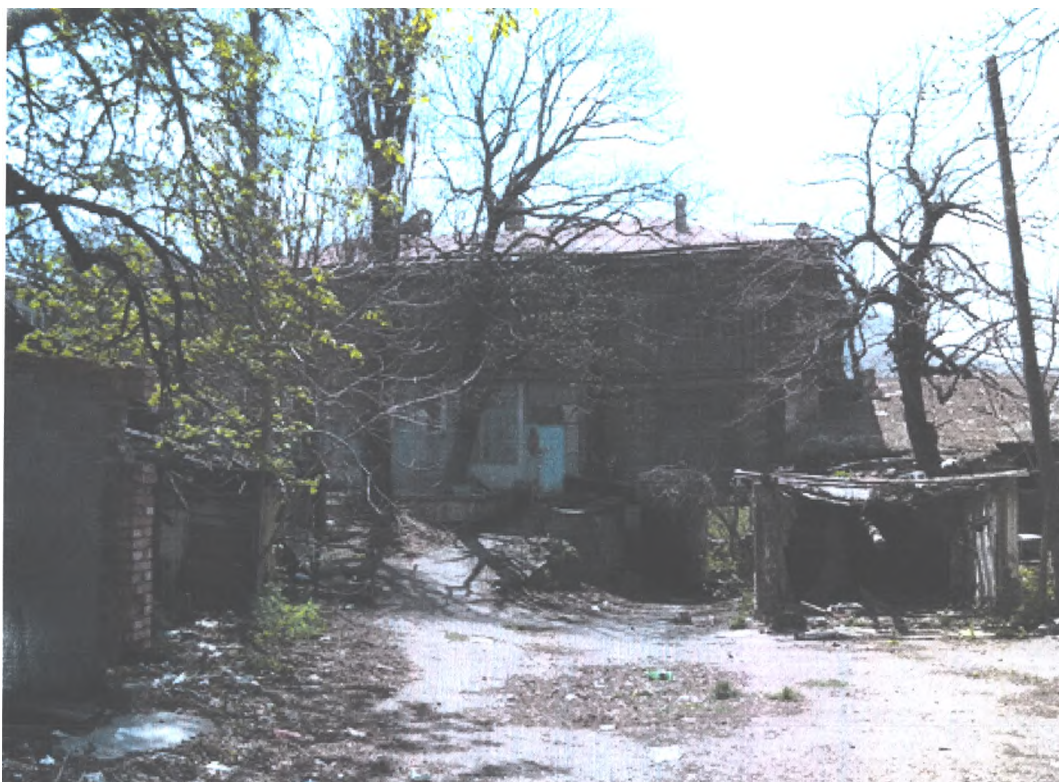
Фото 2. Объект культурного наследия федерального значения  
«Подворье Карповых, где Лермонтов Михаил Юрьевич провел последнюю ночь  
перед дуэлью», 1841 г., Ставропольский край, г. Железноводск, ул. Семашко, 9/11.  
Главный фасад (литер А).

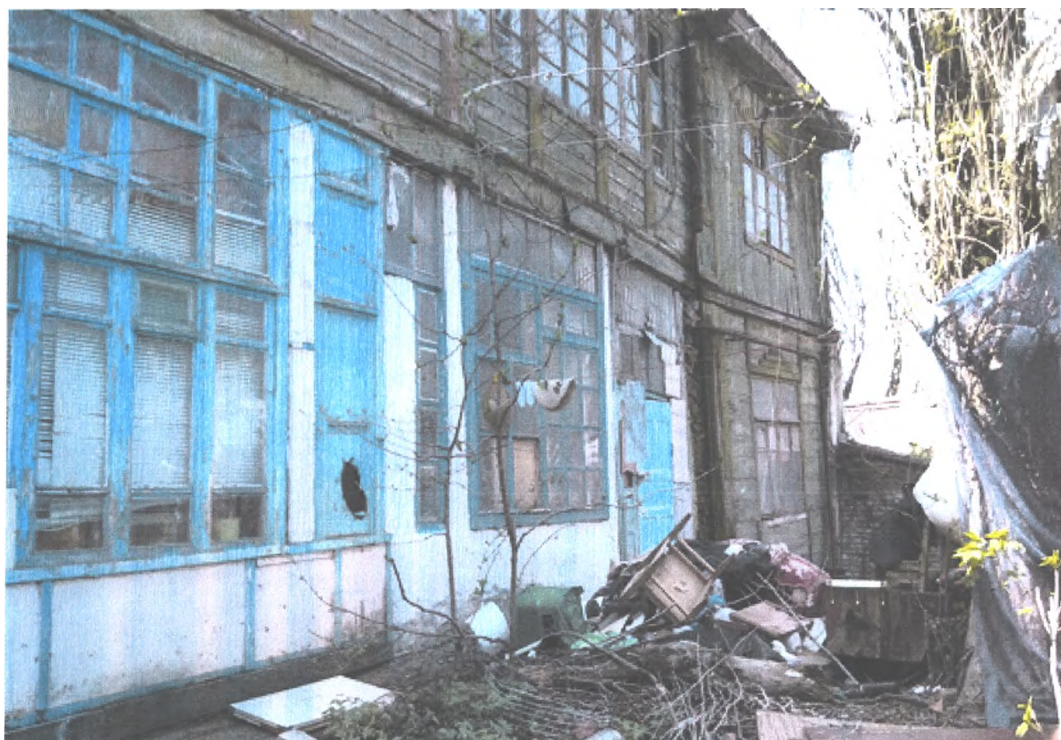
*з) внешнее декоративное убранство (облицовка, окраска, резные украшения, карнизы, колонны, пилястры, лепнина, скульптура и т.д.):* архитектурный декор здания образуют оконные наличники, лопатки, детали окрашены, отмечается утрата окрасочного слоя, потемнения, загрязнения, трещины, общее состояние неудовлетворительное.

Фото 3. Объект культурного наследия федерального значения  
«Подворье Карповых, где Лермонтов Михаил Юрьевич провел последнюю ночь  
перед дуэлью», 1841 г., Ставропольский край, г. Железноводск, ул. Семашко, 9/11.  
Состояние главного фасада (литер А).

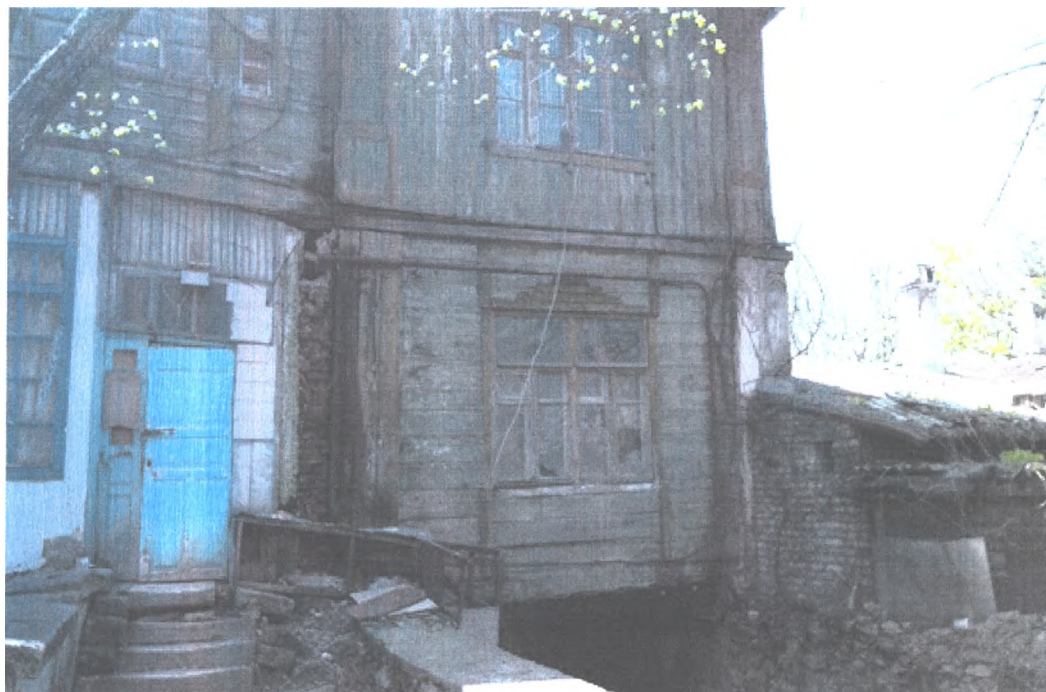
Фото 4. Объект культурного наследия федерального значения  
 «Подворье Карповых, где Лермонтов Михаил Юрьевич провел последнюю ночь  
 перед дуэлью», 1841 г., Ставропольский край, г. Железноводск, ул. Семашко, 9/11.  
 Состояние главного фасада (литер А).

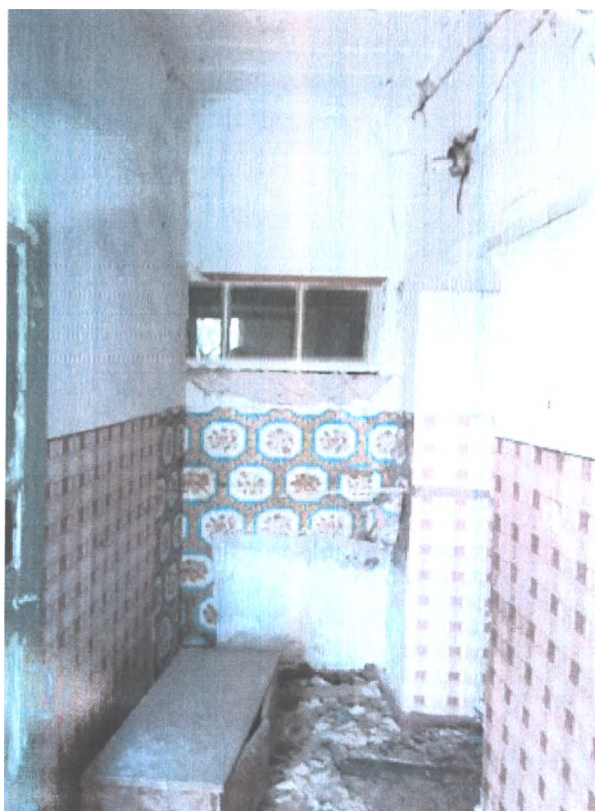
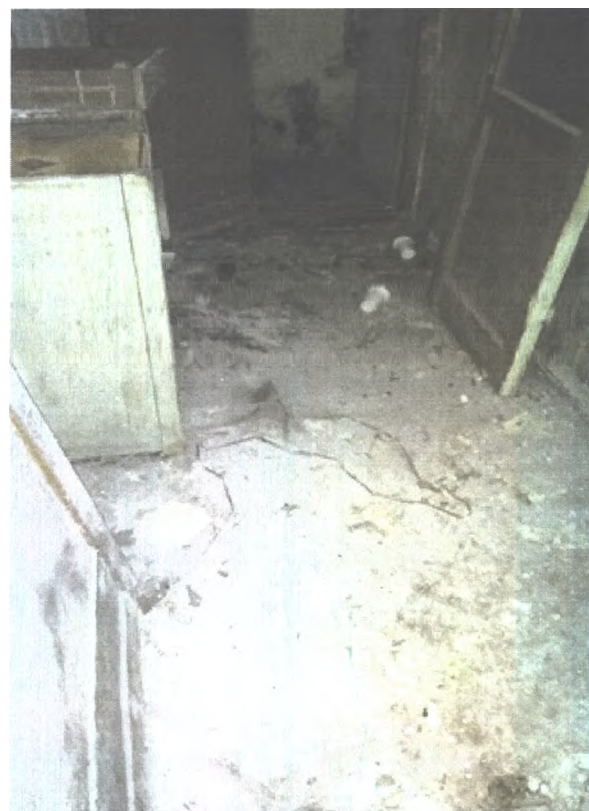
*б) перекрытия (плоские, сводчатые):* плоские деревянные, потолки окрашены, оклеены обоями, отмечаются трещины, отслоение отделочного покрытия, состояние требует проведения ремонтно-реставрационных работ;

*е) дверные и оконные проемы, их заполнения:* дверные и оконные заполнения деревянные, окрашены масляными составами, оконные рамы двойные, створчатые, отмечается рассыхание переплетов, трещины, отслоение окрасочного слоя, частичная утрата остекления, общее состояние неудовлетворительное;

Фото 5-6. Объект культурного наследия федерального значения  
 «Подворье Карповых, где Лермонтов Михаил Юрьевич провел последнюю ночь  
 перед дуэлью», 1841 г., Ставропольский край, г. Железноводск, ул. Семашко, 9/11.  
 Состояние помещений (литер А).

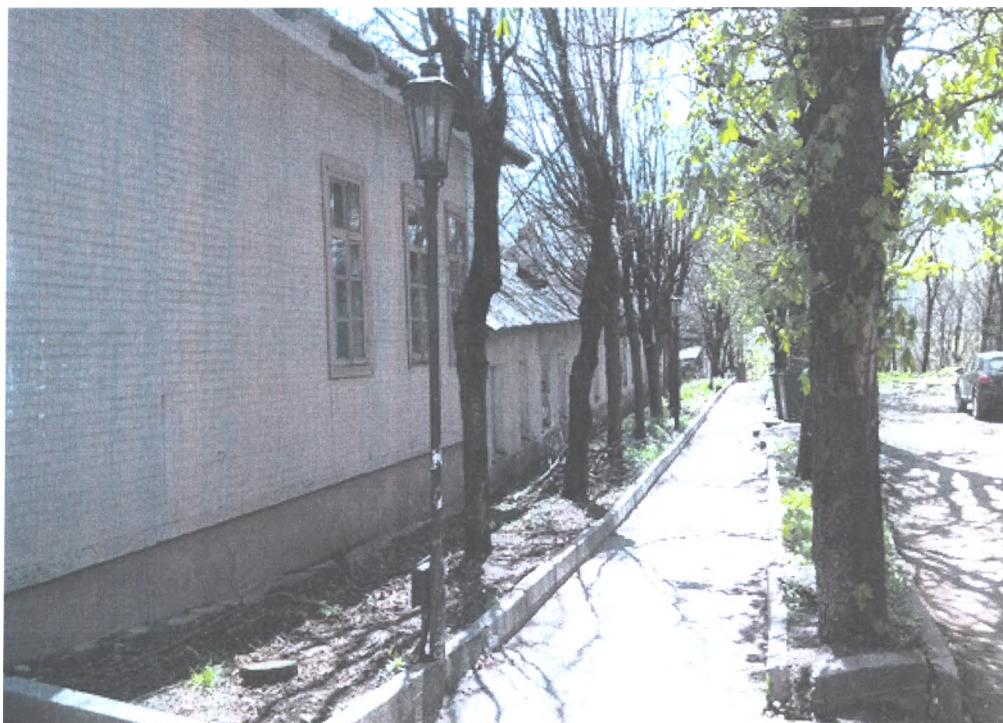
д) *стены наружные:* каменные, кирпичные, на главном фасаде по ул. Семашко оштукатурены и окрашены, отмечается наличие трещин, также наблюдается шелушение красочного слоя, потемнения, загрязнения, состояние стен требует проведения ремонтно-реставрационных работ;

Фото 7. Объект культурного наследия федерального значения  
«Подворье Карповых, где Лермонтов Михаил Юрьевич провел последнюю ночь  
перед дуэлью», 1841 г., Ставропольский край, г. Железноводск, ул. Семашко, 9/11.  
Главный фасад (литер Б).

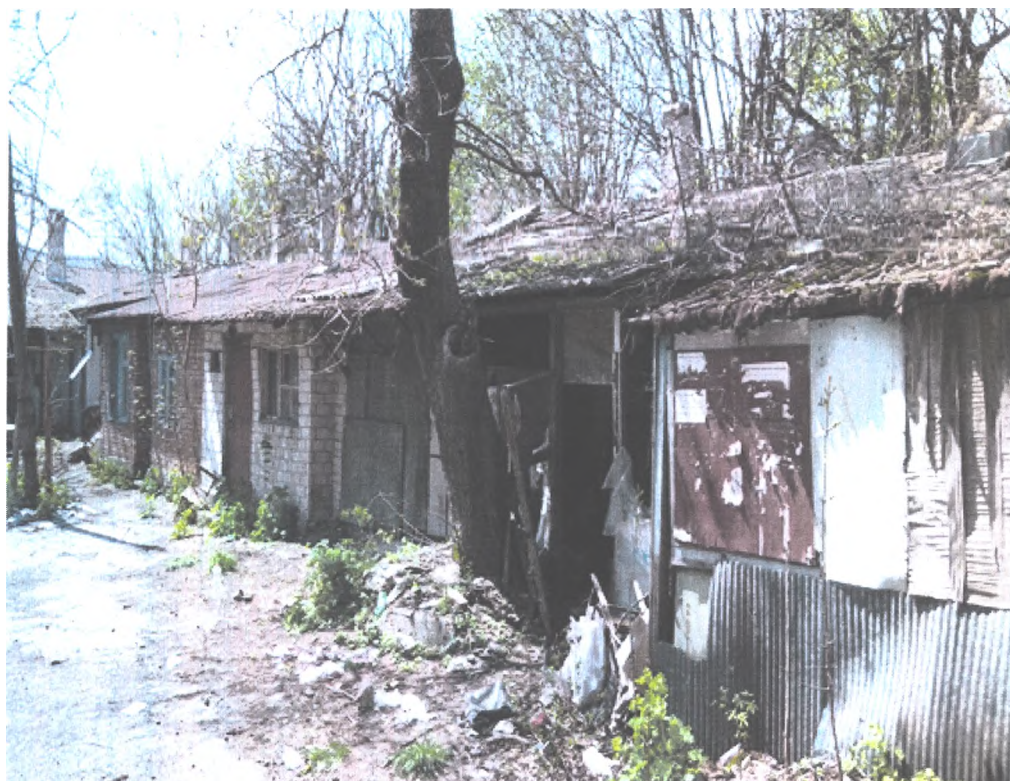
Фото 8. Объект культурного наследия федерального значения  
«Подворье Карповых, где Лермонтов Михаил Юрьевич провел последнюю ночь  
перед дуэлью», 1841 г., Ставропольский край, г. Железноводск, ул. Семашко, 9/11.  
Дворовый фасад (литер Б).

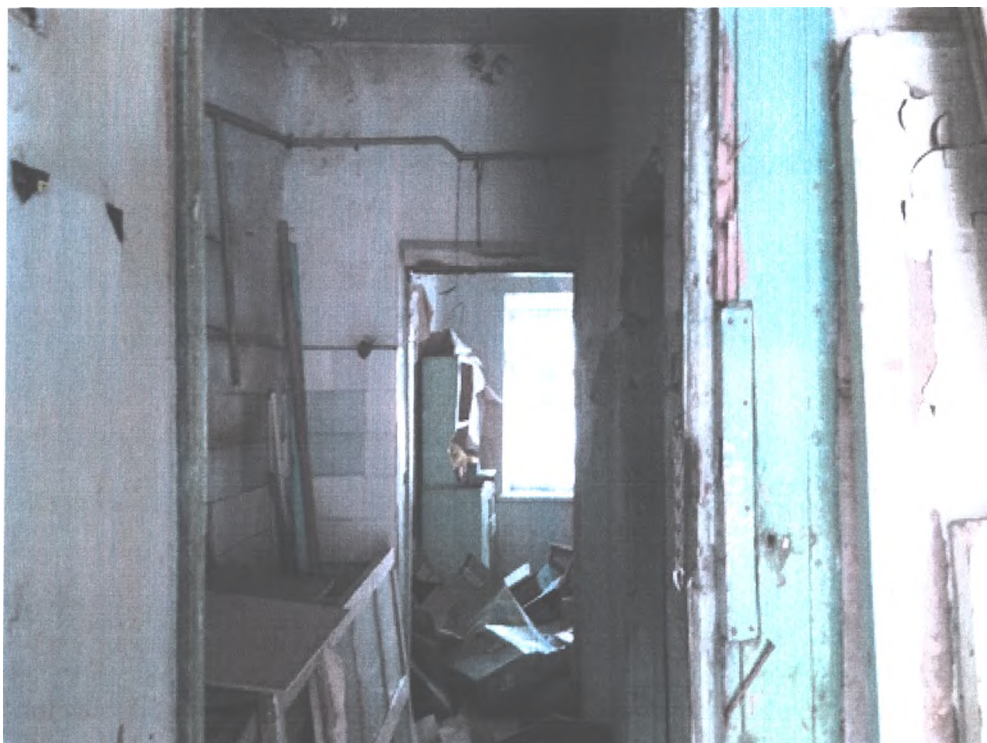
б) *перекрытия (плоские, сводчатые):* плоские деревянные, потолки оштукатурены, побелены, отмечаются многочисленные трещины, шелушение и отслоение окрасочного слоя, загрязнения, состояние требует проведения ремонтно-реставрационных работ;

г) *стены внутренние, их состояние, связи:* каменные, окрашены, оклеены обоями, облицованы керамической плиткой, наблюдаются трещины, шелушение и отслоение окрасочного слоя, обоев, состояние требует ремонтно-реставрационных работ;

е) *дверные и оконные проемы, их заполнения:* дверные и оконные заполнения деревянные, окрашены масляными составами, оконные рамы двойные, створчатые, отмечается рассыхание переплетов, трещины, отслоение окрасочного слоя, утрата остекления; двери филечатые, окрашены, общее состояние неудовлетворительное;

Фото 9. Объект культурного наследия федерального значения  
«Подворье Карповых, где Лермонтов Михаил Юрьевич провел последнюю ночь  
перед дуэлью», 1841 г., Ставропольский край, г. Железноводск, ул. Семашко, 9/11.  
Состояние помещений (литер Б).

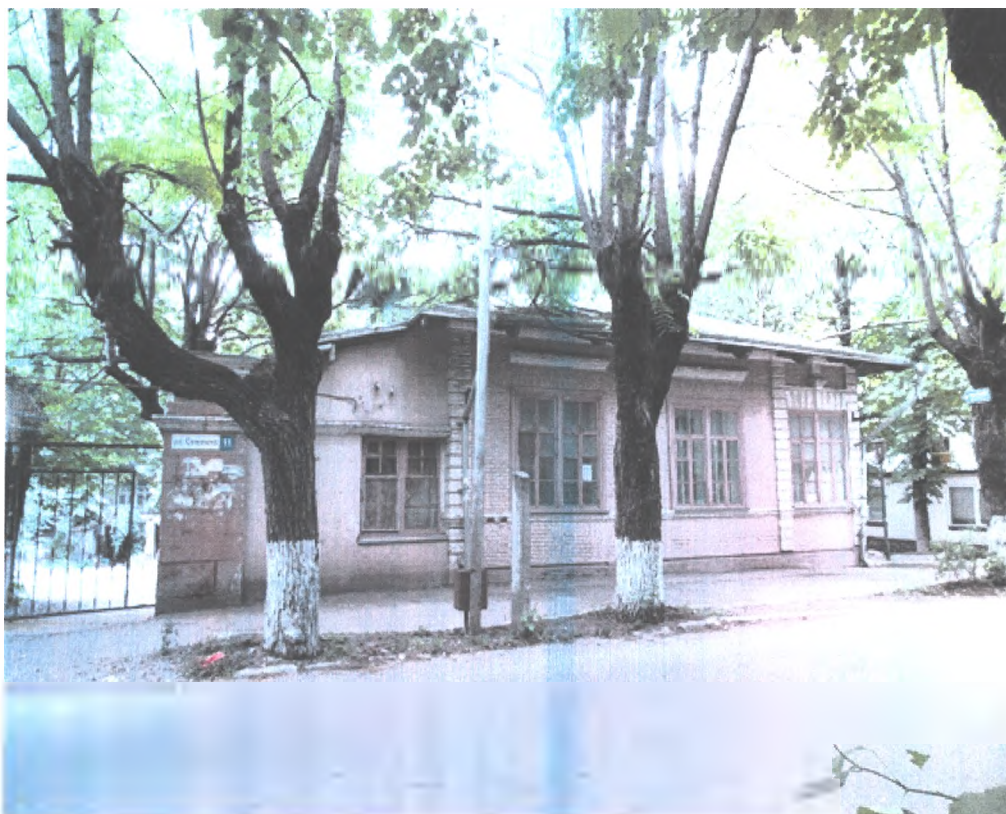
з) *внешнее декоративное убранство (облицовка, окраска, резные украшения, карнизы, колонны, пилястры, лепнина, скульптура и т.д.)*: декор главных фасадов состоит из рустованных лопаток, подоконных тяг, полочек над окнами, венчающего карниза, отделки углов здания плоским рустом, декоративные детали выделены белым цветом, отмечаются загрязнения, сколы и трещины в окрасочном слое.

Фото 10. Объект культурного наследия федерального значения  
«Подворье Карповых, где Лермонтов Михаил Юрьевич провел последнюю ночь  
перед дуэлью», 1841 г., Ставропольский край, г. Железноводск, ул. Семашко, 9/11.  
Главный фасад (литер В).

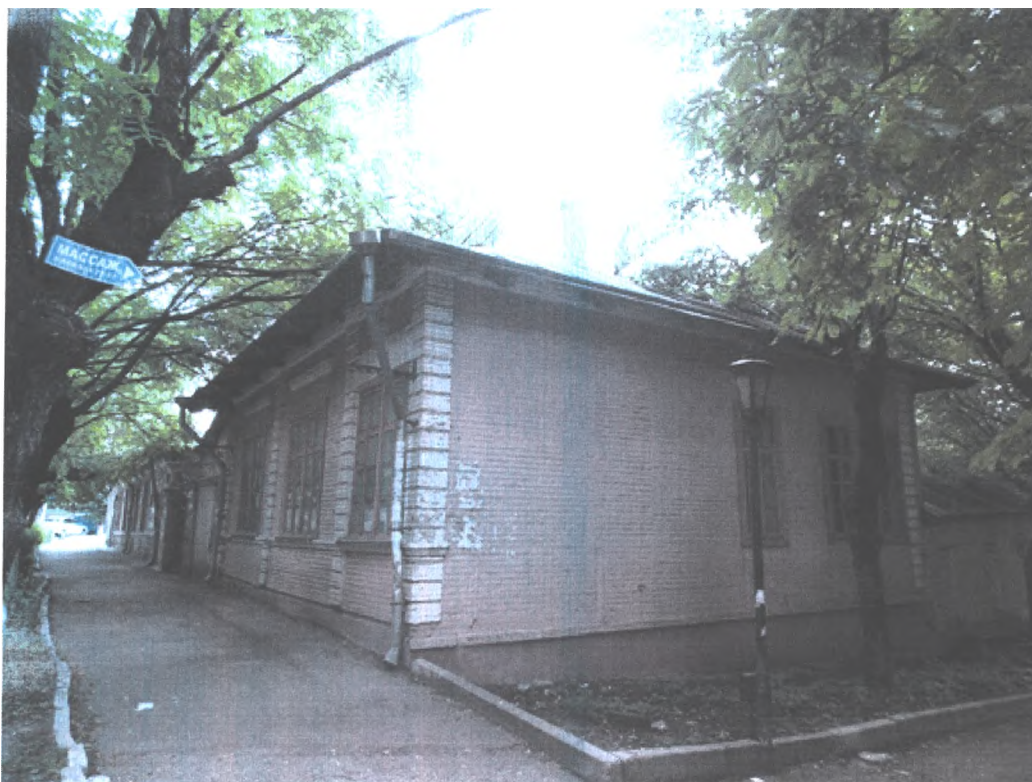
Фото 11. Объект культурного наследия федерального значения  
«Подворье Карповых, где Лермонтов Михаил Юрьевич провел последнюю ночь  
перед дуэлью», 1841 г., Ставропольский край, г. Железноводск, ул. Семашко, 9/11.  
Главный и боковой фасады (литер В).

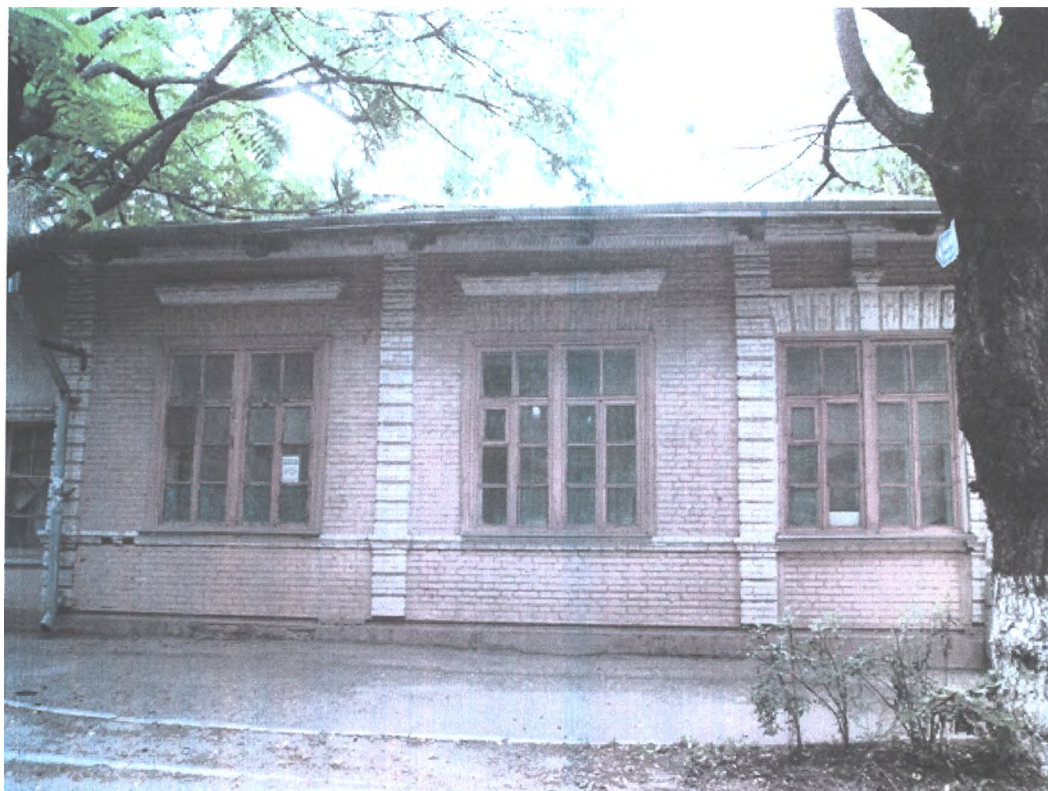
Фото 12. Объект культурного наследия федерального значения  
«Подворье Карповых, где Лермонтов Михаил Юрьевич провел последнюю ночь  
перед дуэлью», 1841 г., Ставропольский край, г. Железноводск, ул. Семашко, 9/11.  
Фрагмент главного фасада (литер В).

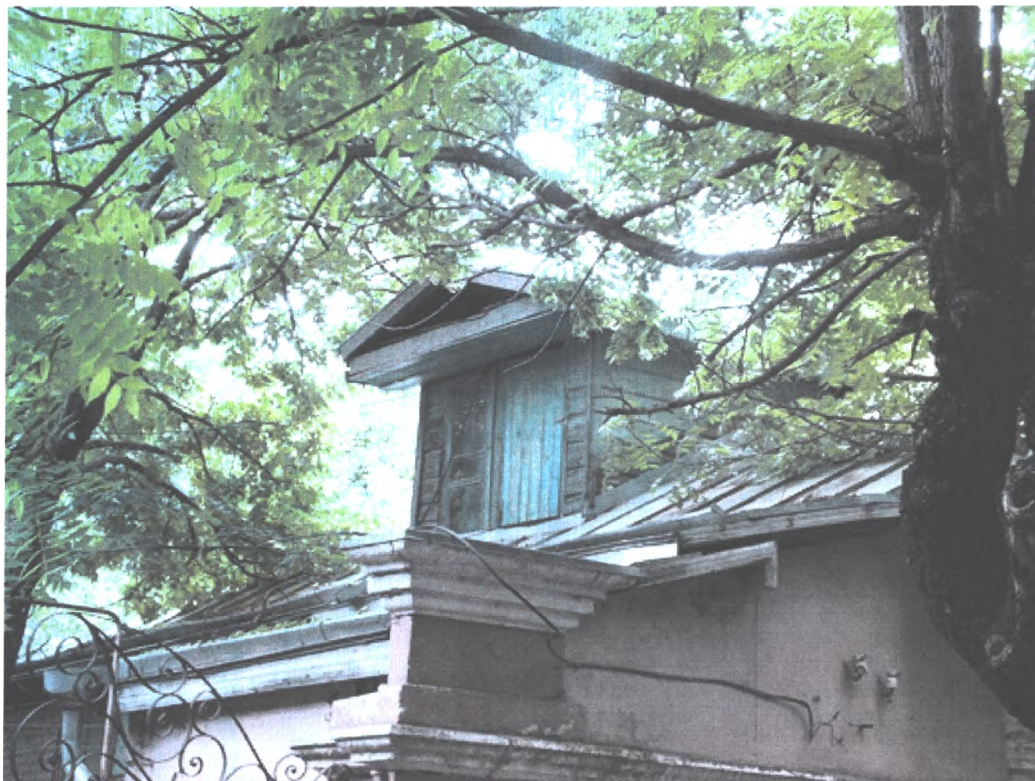
Фото 13. Объект культурного наследия федерального значения  
«Подворье Карповых, где Лермонтов Михаил Юрьевич провел последнюю ночь  
перед дуэлью», 1841 г., Ставропольский край, г. Железноводск, ул. Семашко, 9/11.  
Фрагмент кровли (литер В).

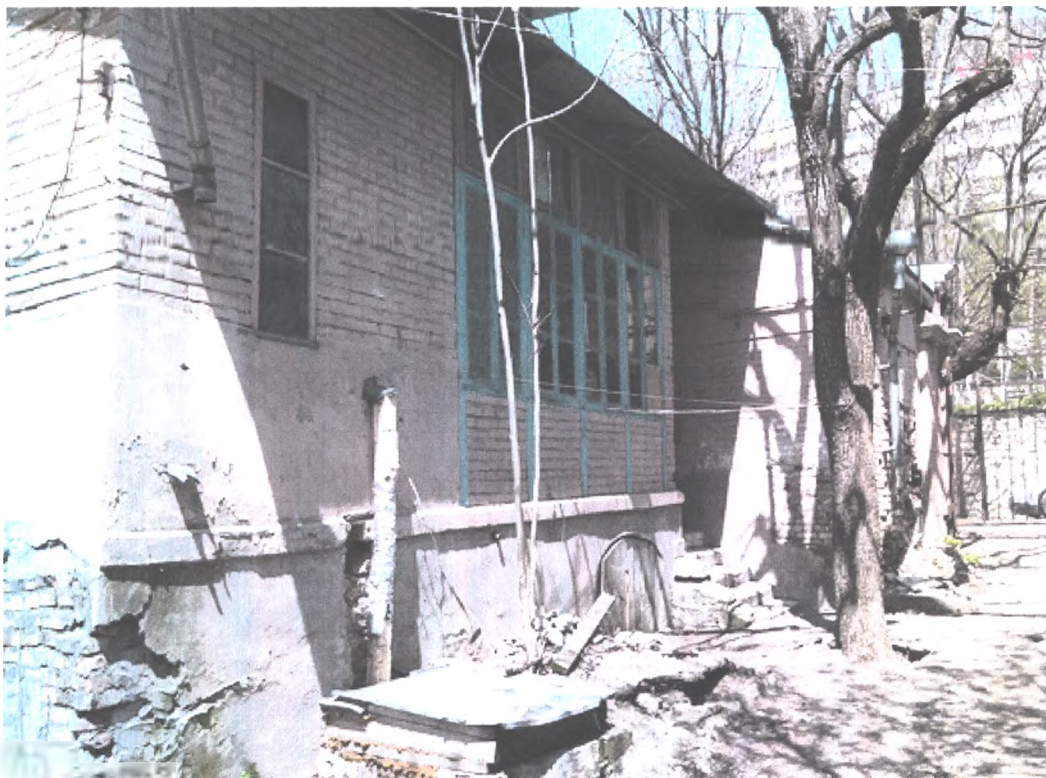
Фото 14. Объект культурного наследия федерального значения  
«Подворье Карповых, где Лермонтов Михаил Юрьевич провел последнюю ночь  
перед дуэлью», 1841 г., Ставропольский край, г. Железноводск, ул. Семашко, 9/11.  
Дворовый фасад (литер В).

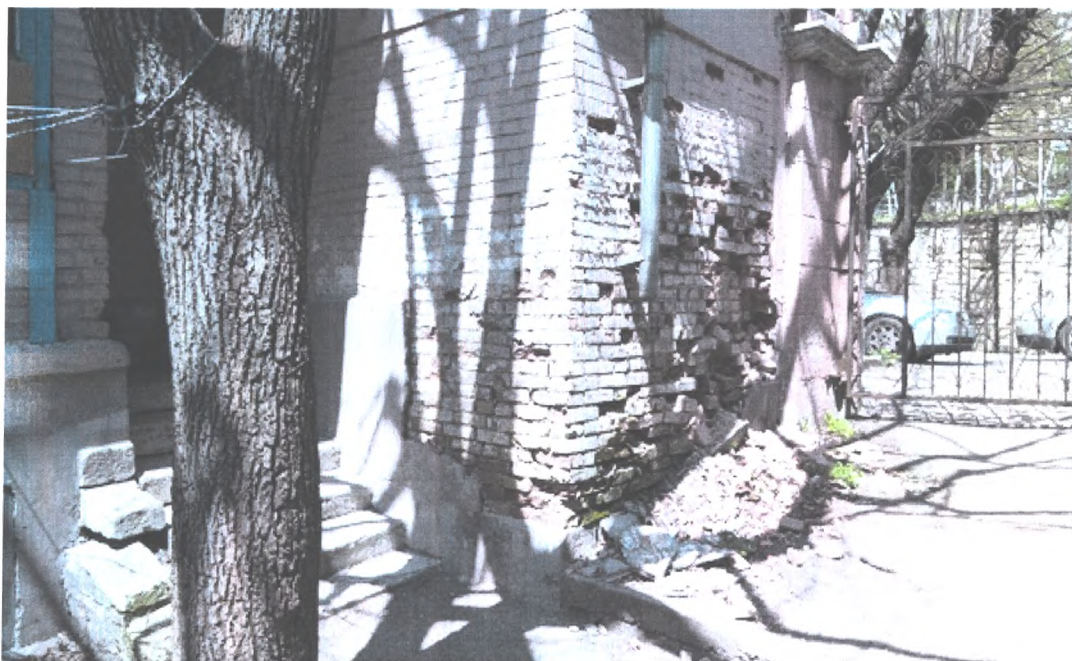
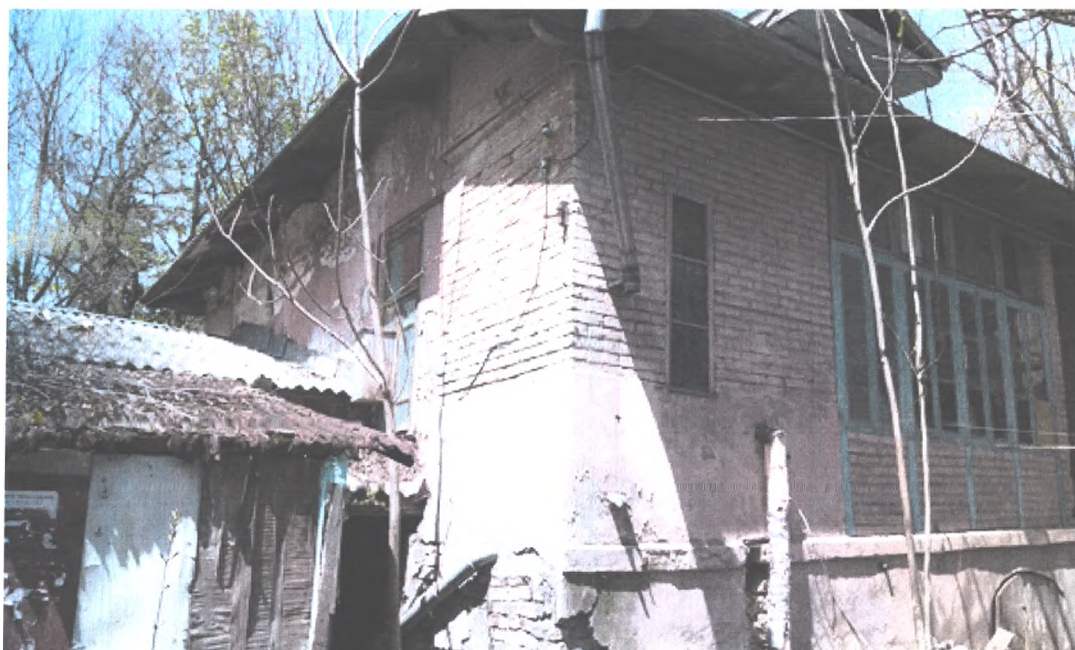
д) *стены наружные*: кирпичные, оштукатурены и окрашены, отмечается наличие трещин, также наблюдается шелушение красочного слоя, потемнения, загрязнения, выпадение кирпичей, растительность, состояние стен требует проведения ремонтно-реставрационных работ;

Фото 15-16. Объект культурного наследия федерального значения  
«Подворье Карповых, где Лермонтов Михаил Юрьевич провел последнюю ночь  
перед дуэлью», 1841 г., Ставропольский край, г. Железноводск, ул. Семашко, 9/11.  
Состояние дворовых фасадов (литер В).

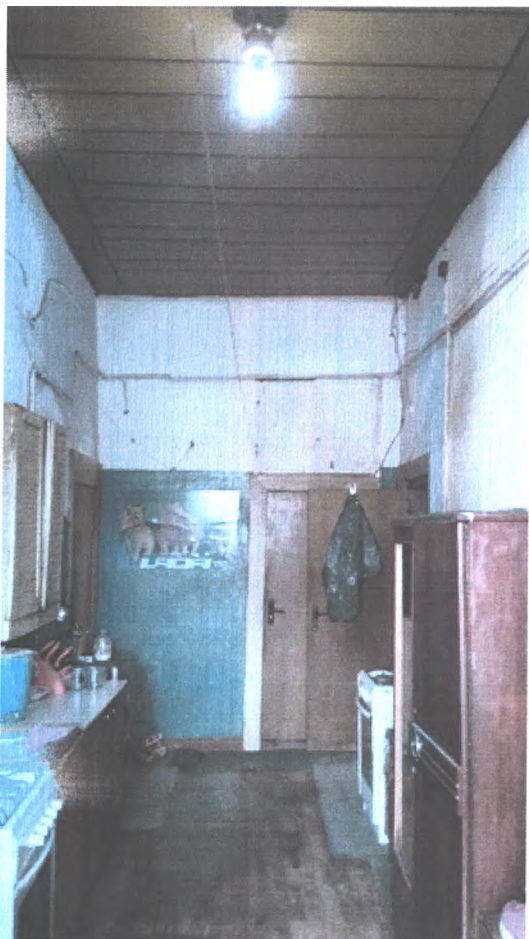
б) *перекрытия (плоские, сводчатые)*: плоские деревянные, потолки оштукатурены, побелены, отмечаются трещины, шелушение и отслоение отделочного слоя, состояние требует проведения ремонтно-реставрационных работ;

в) *полы*: деревянные, покрыты линолеумом, отмечается сильный износ покрытия, загрязнения;

г) *стены внутренние, их состояние, связи*: кирпичные, окрашены, оклеены обоями, наблюдаются трещины, шелушение и отслоение окрасочного слоя, обоев, состояние требует ремонтно-реставрационных работ;

е) *дверные и оконные проемы, их заполнения*: дверные и оконные заполнения деревянные, окрашены масляными составами, оконные рамы двойные, створчатые, отмечается рассыхание переплетов, трещины, отслоение окрасочного слоя, утрата остекления; двери филечатые, окрашены, общее состояние неудовлетворительное;

Фото 17-18. Объект культурного наследия федерального значения  
«Подворье Карповых, где Лермонтов Михаил Юрьевич провел последнюю ночь  
перед дуэлью», 1841 г., Ставропольский край, г. Железноводск, ул. Семашко, 9/11.  
Состояние помещений (литер В).

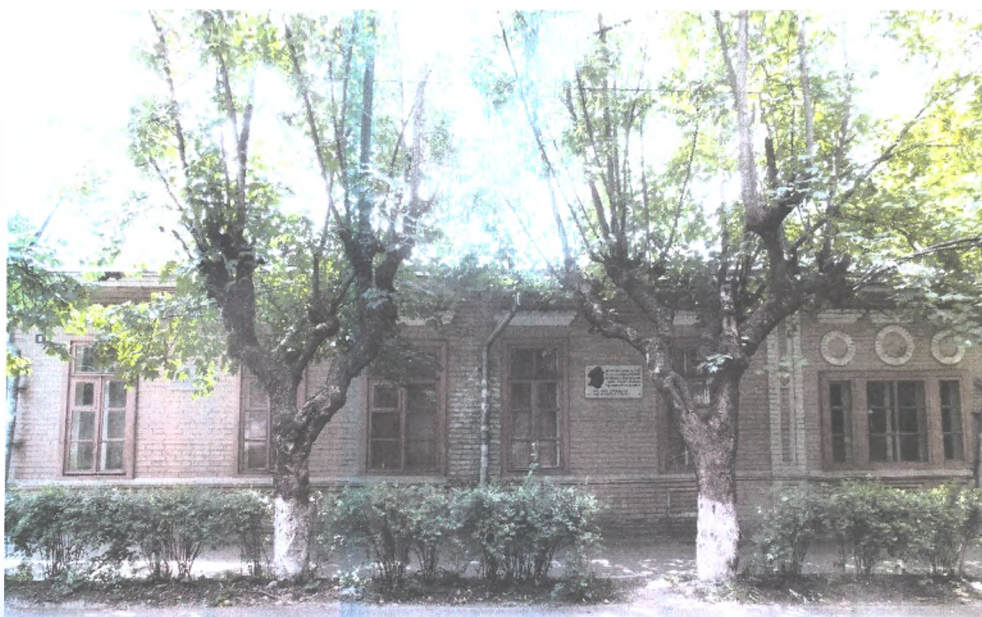
Фото 19. Объект культурного наследия федерального значения  
«Подворье Карповых, где Лермонтов Михаил Юрьевич провел последнюю ночь  
перед дуэлью», 1841 г., Ставропольский край, г. Железноводск, ул. Семашко, 9/11.  
Главный (северный) фасад (литер Г).

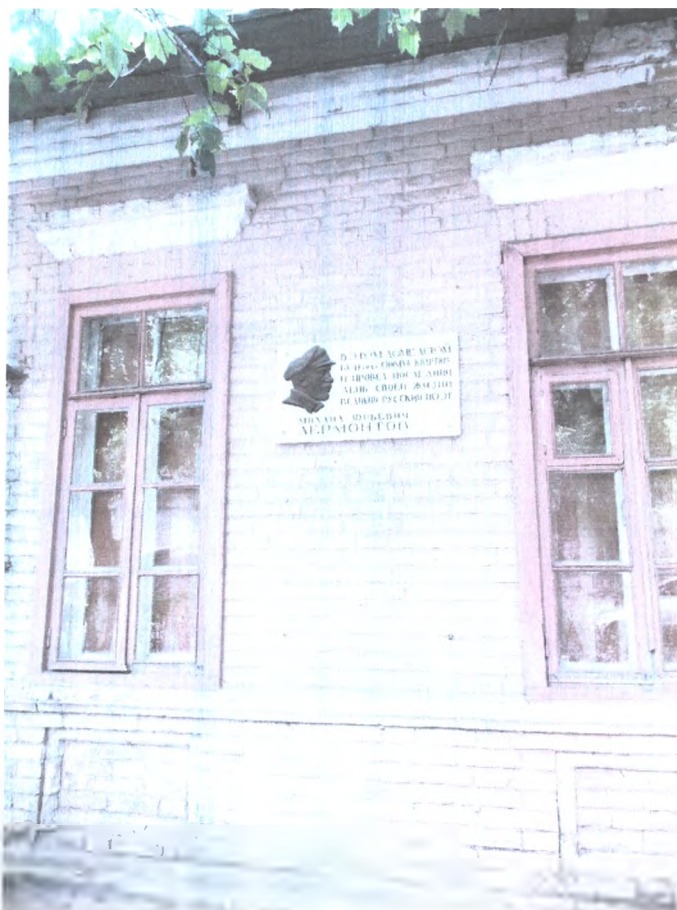
з) *внешнее декоративное убранство (облицовка, окраска, резные украшения, карнизы, колонны, пилястры, лепнина, скульптура и т.д.)*: архитектурный декор здания образуют: сандрики, полочки, пилястры, отмечаются трещины, отслоение отделочного слоя, общее состояние удовлетворительное.

Фото 20. Объект культурного наследия федерального значения «Подворье Карповых, где Лермонтов Михаил Юрьевич провел последнюю ночь перед дуэлью», 1841 г., Ставропольский край, г. Железноводск, ул. Семашко, 9/11. Фрагмент главного фасада (литер Г).

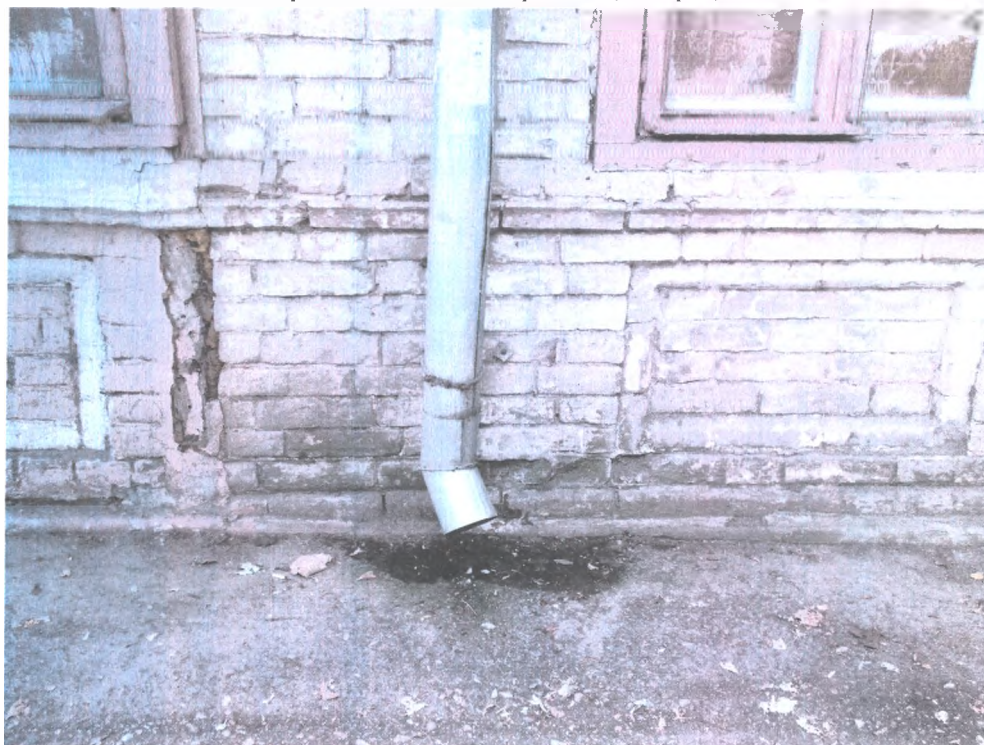
Фото 21. Объект культурного наследия федерального значения «Подворье Карповых, где Лермонтов Михаил Юрьевич провел последнюю ночь перед дуэлью», 1841 г., Ставропольский край, г. Железноводск, ул. Семашко, 9/11. Состояние цоколя, отмостки (литер Г).

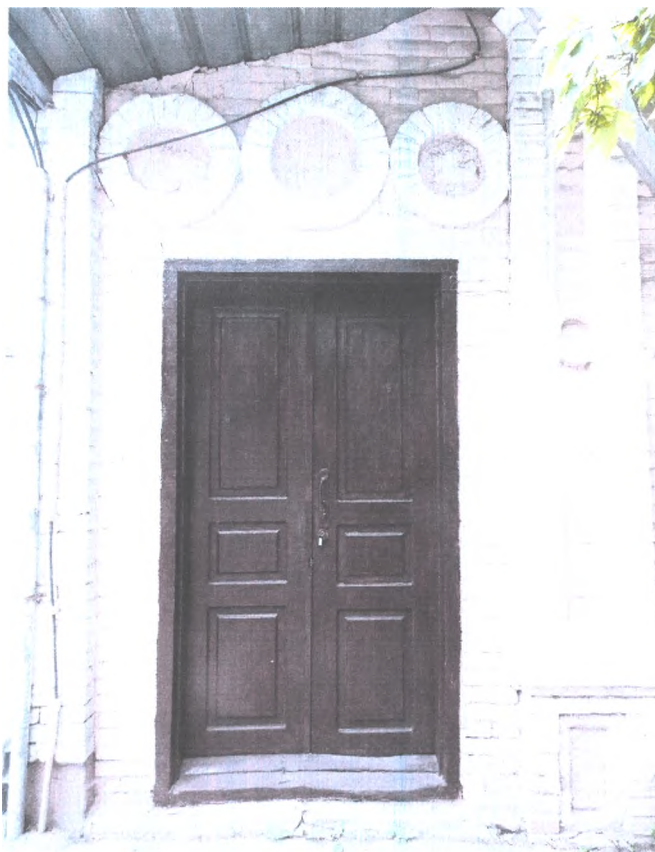
Фото 22. Объект культурного наследия федерального значения  
«Подворье Карповых, где Лермонтов Михаил Юрьевич провел последнюю ночь  
перед дуэлью», 1841 г., Ставропольский край, г. Железноводск, ул. Семашко, 9/11.  
Главный вход (литер Г).

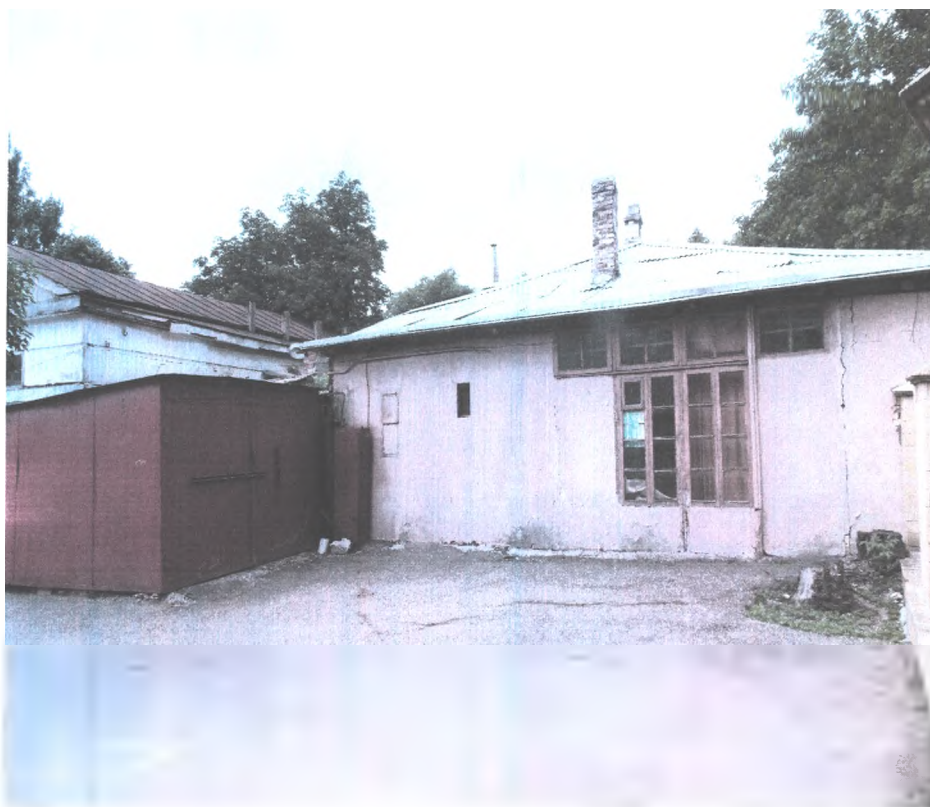
Фото 23. Объект культурного наследия федерального значения  
«Подворье Карповых, где Лермонтов Михаил Юрьевич провел последнюю ночь  
перед дуэлью», 1841 г., Ставропольский край, г. Железноводск, ул. Семашко, 9/11  
Восточный фасад (литер Г).

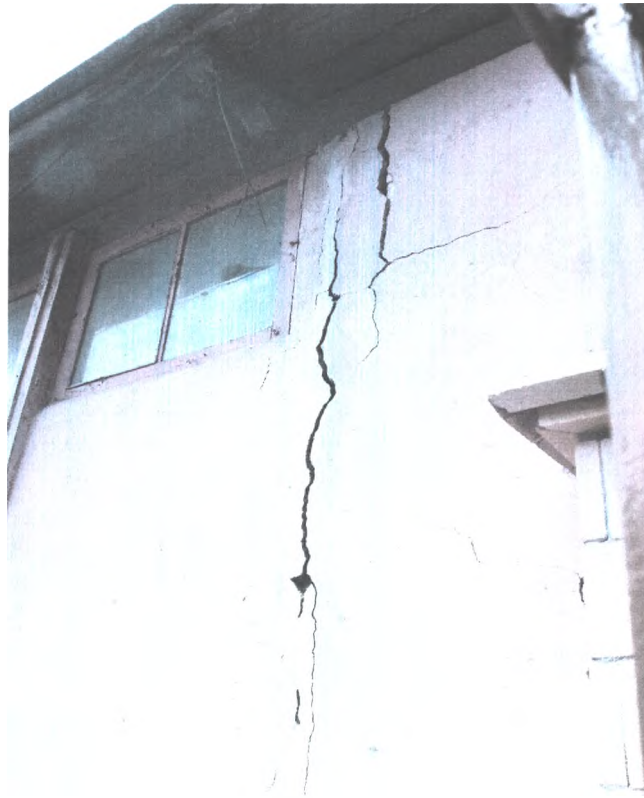
д) *стены наружные*: кирпичные, деревянные, каменные, оштукатурены и окрашены, отмечается наличие трещин, в том числе в цокольной части, на восточном фасаде здания имеются сквозные продольные трещины, наиболее значительная расположена в северо-восточном углу, также наблюдается шелушение красочного слоя, потемнения, отпадение штукатурного слоя, обнажение дрени, состояние стен требует проведения противоаварийных и ремонтно-реставрационных работ;

Фото 24. Объект культурного наследия федерального значения  
«Подворье Карповых, где Лермонтов Михаил Юрьевич провел последнюю ночь  
перед дуэлью», 1841 г., Ставропольский край, г. Железноводск, ул. Семашко, 9/11.  
Состояние восточного фасада (литер Г).

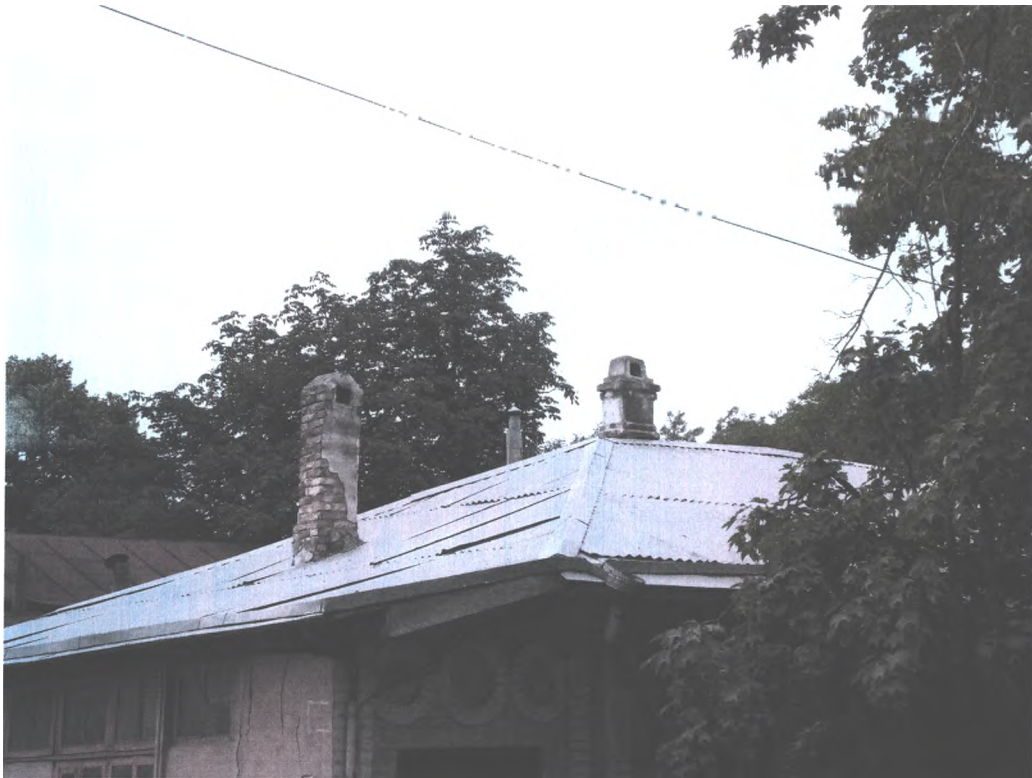
Фото 25. Объект культурного наследия федерального значения  
«Подворье Карповых, где Лермонтов Михаил Юрьевич провел последнюю ночь  
перед дуэлью», 1841 г., Ставропольский край, г. Железноводск, ул. Семашко, 9/11.  
Состояние кровли (литер Г).

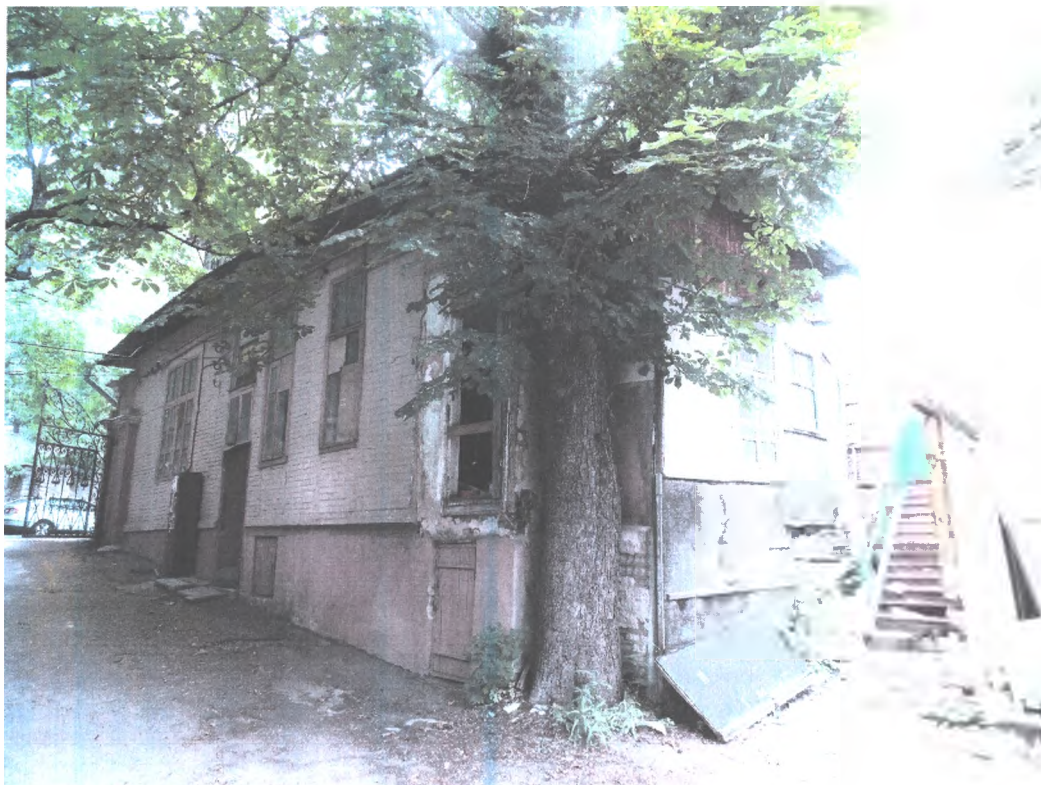
Фото 26. Объект культурного наследия федерального значения  
«Подворье Карповых, где Лермонтов Михаил Юрьевич провел последнюю ночь  
перед дуэлью», 1841 г., Ставропольский край, г. Железноводск, ул. Семашко, 9/11.  
Дворовые фасады.

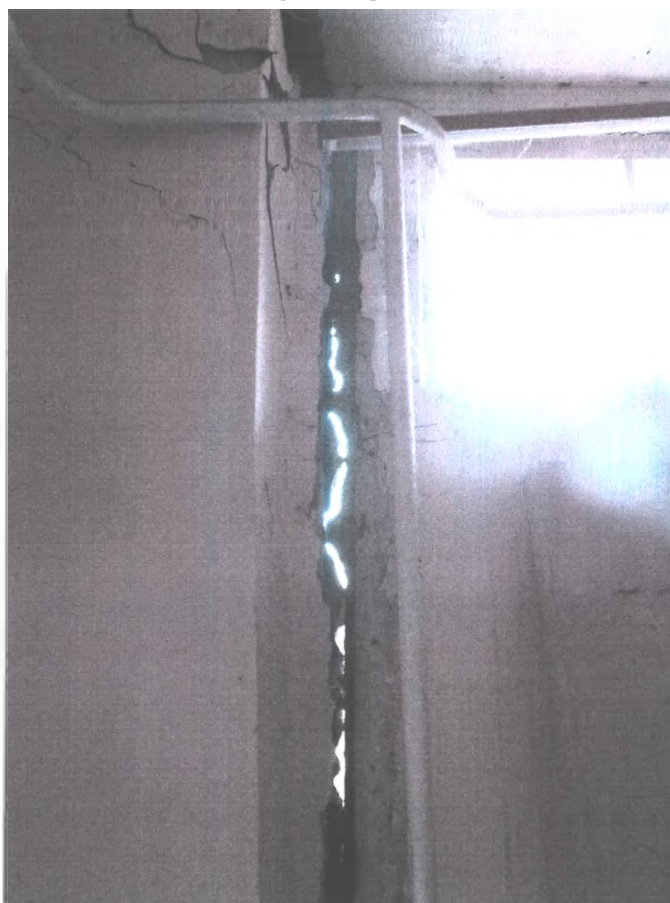
Фото 27. Объект культурного наследия федерального значения  
«Подворье Карповых, где Лермонтов Михаил Юрьевич провел последнюю ночь  
перед дуэлью», 1841 г., Ставропольский край, г. Железноводск, ул. Семашко, 9/11.  
Сквозная трещина в северо-восточном углу (литер Г).

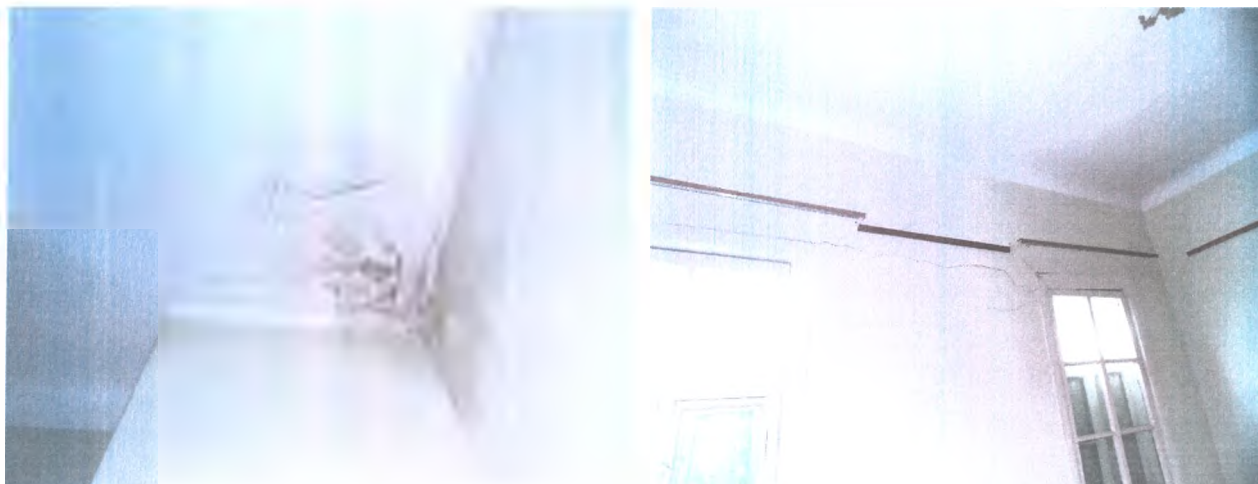
- а) общее состояние:* неудовлетворительное.
- б) перекрытия (плоские, сводчатые):* плоские деревянные, потолки оштукатурены, побелены, в части помещений обшиты потолочной плиткой, отмечаются многочисленные трещины, следы протечек, состояние требует проведения ремонтно-реставрационных работ;

- г) стены внутренние, их состояние, связи:* кирпичные, деревянные, оштукатурены и окрашены, частично обшиты стеновыми панелями, наблюдаются многочисленные трещины, фрагменты отслоения красочного слоя, состояние требует ремонтно-реставрационных работ;

Фото 28-29. Объект культурного наследия федерального значения  
«Подворье Карповых, где Лермонтов Михаил Юрьевич провел последнюю ночь  
перед дуэлью», 1841 г., Ставропольский край, г. Железноводск, ул. Семашко, 9/11.  
Состояние стен и потолков (литер Г).
