**П Р И К А З**

О внесении изменений в приказ управления Ставропольского края по сохранению и государственной охране объектов культурного наследия от 27.06.2018 № 186 «Об утверждении охранного обязательства собственника или иного законного владельца объекта культурного наследия федерального значения «Подворье Карповых, где Лермонтов Михаил Юрьевич провел последнюю ночь перед дуэлью», 1841 г., расположенного по адресу: Ставропольский край, г. Железноводск, ул. Семашко, 9/11»

**ОХРАННОЕ ОБЯЗАТЕЛЬСТВО  
СОБСТВЕННИКА ИЛИ ИНОГО ЗАКОННОГО ВЛАДЕЛЬЦА  
объекта культурного наследия, включенного в единый государственный реестр  
объектов культурного наследия (памятников истории и культуры)  
народов Российской Федерации  
«Подворье Карповых, где Лермонтов Михаил Юрьевич  
провел последнюю ночь перед дуэлью», 1841 г.**

Материалы фотофиксации объекта культурного наследия федерального значения  
«Подворье Карповых, где Лермонтов Михаил Юрьевич провел последнюю ночь  
перед дуэлью», 1841 г., расположенного по адресу: Ставропольский край,  
г. Железноводск, ул. Семашко, 9/11.

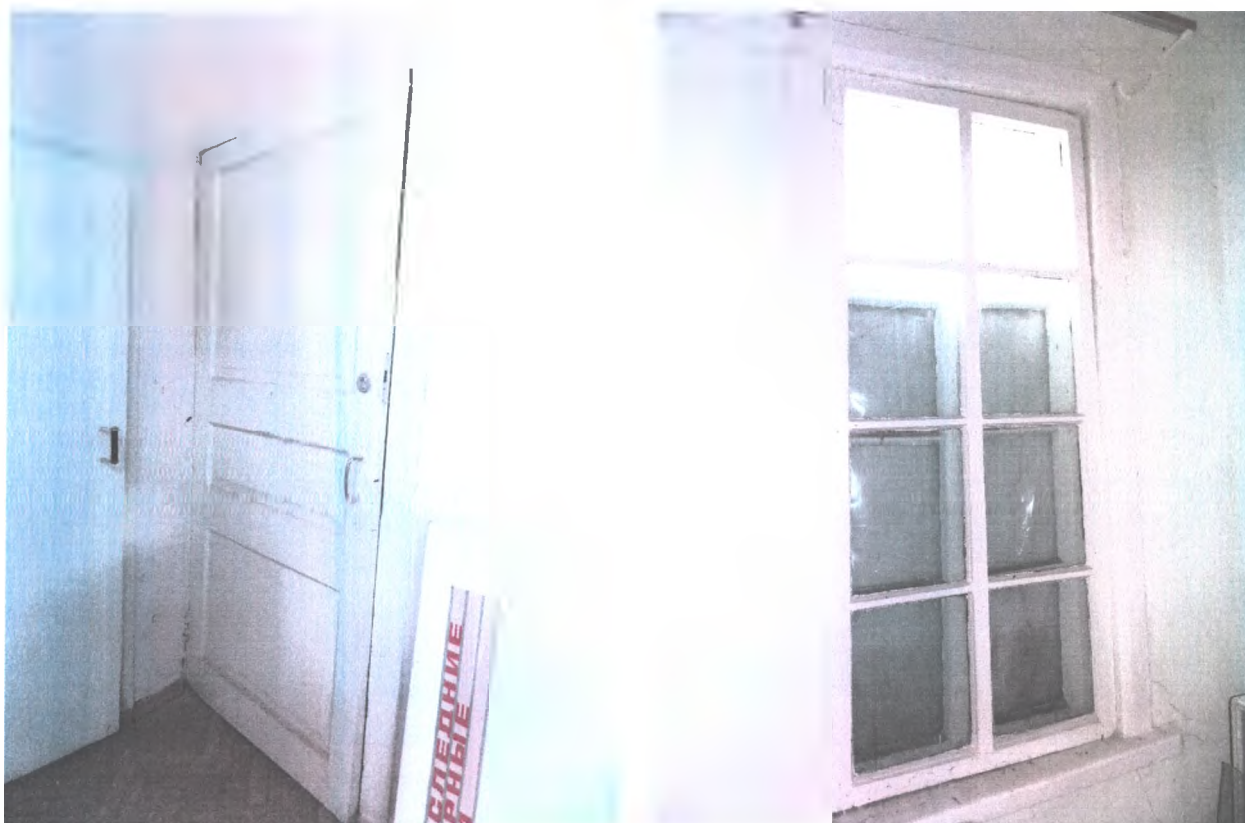
- д) столбы, колонны:* отсутствуют;
- е) дверные и оконные проемы, их заполнения:* дверные и оконные заполнения деревянные, окрашены масляными составами, оконные рамы двойные, створчатые, отмечается рассыхание переплетов, трещины в красочном слое, утрата отдельных заполнений; двери филенчатые, окрашены, общее состояние неудовлетворительное;

Фото 30-31. Объект культурного наследия федерального значения  
«Подворье Карповых, где Лермонтов Михаил Юрьевич провел последнюю ночь  
перед дуэлью», 1841 г., Ставропольский край, г. Железноводск, ул. Семашко, 9/11.  
Состояние оконных и дверных заполнений (литер Г).

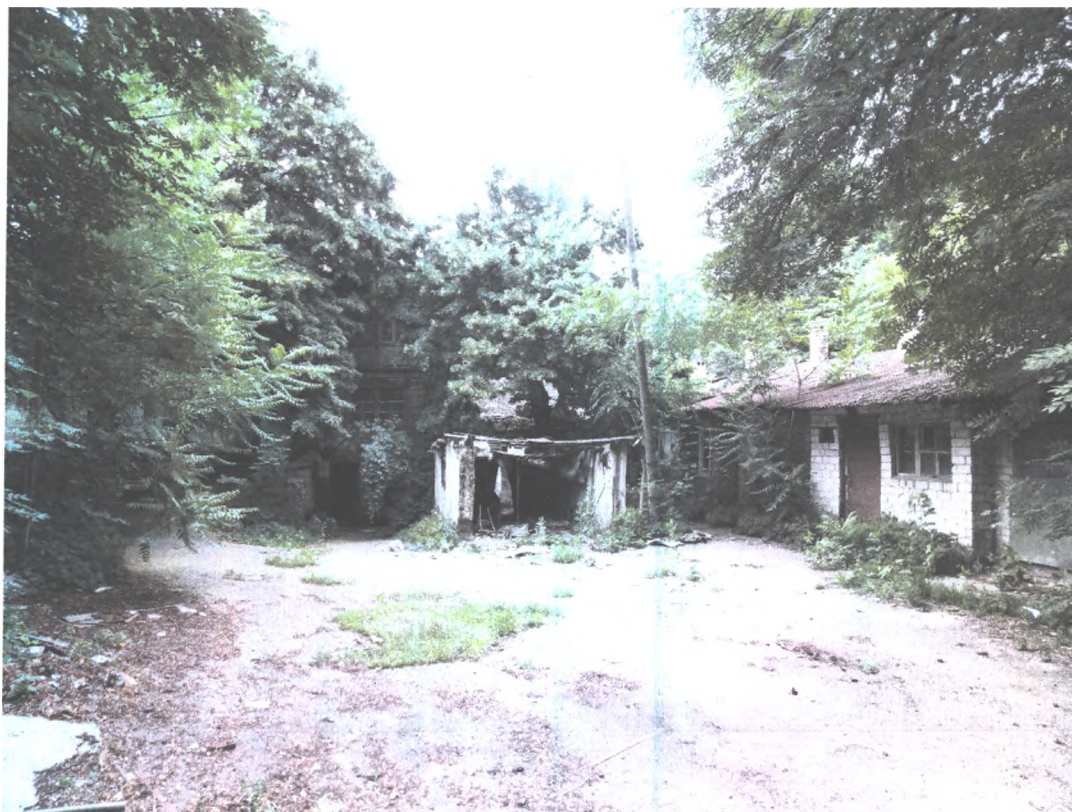
**2.4. Сад, парк, двор, малые архитектурные формы, ворота и ограда, состояние территории:** вход во двор расположен с западной стороны, где установлены металлические ворота на каменных столбиках, с восточной стороны к объекту примыкает металлическая ограда санатория, в дворовой части располагаются хозяйственные постройки, территория замусорена, частично разрушено асфальтовое покрытие.

Фото 32. Объект культурного наследия федерального значения  
«Подворье Карповых, где Лермонтов Михаил Юрьевич провел последнюю ночь  
перед дуэлью», 1841 г., Ставропольский край, г. Железноводск, ул. Семашко, 9/11.  
Общий вид дворовой территории.

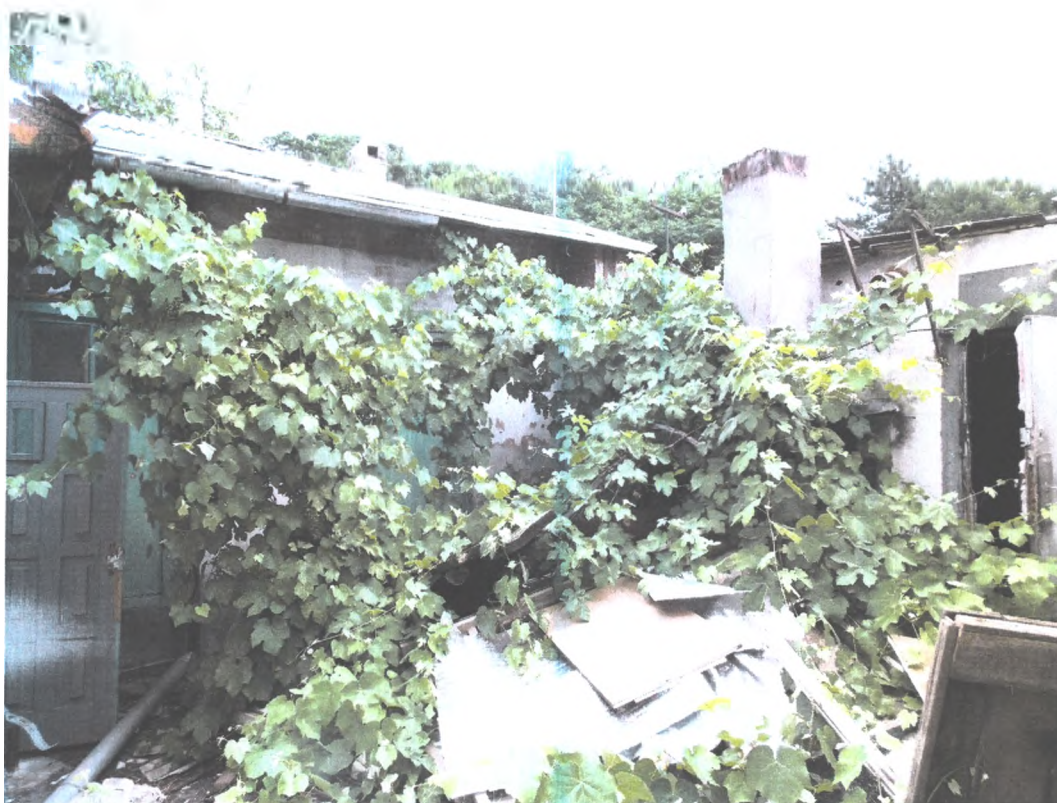
Фото 32. Объект культурного наследия федерального значения  
«Подворье Карповых, где Лермонтов Михаил Юрьевич провел последнюю ночь  
перед дуэлью», 1841 г., Ставропольский край, г. Железноводск, ул. Семашко, 9/11.  
Фрагмент дворовой территории.
